Artenschutzmaßnahmen für die Mauereidechse im Vorfeld des Neubaus einer Abwasserdruckleitung in Trier Ruwer

Abschlussbericht

Vermeidungs- und Ausgleichsmaßnahmen

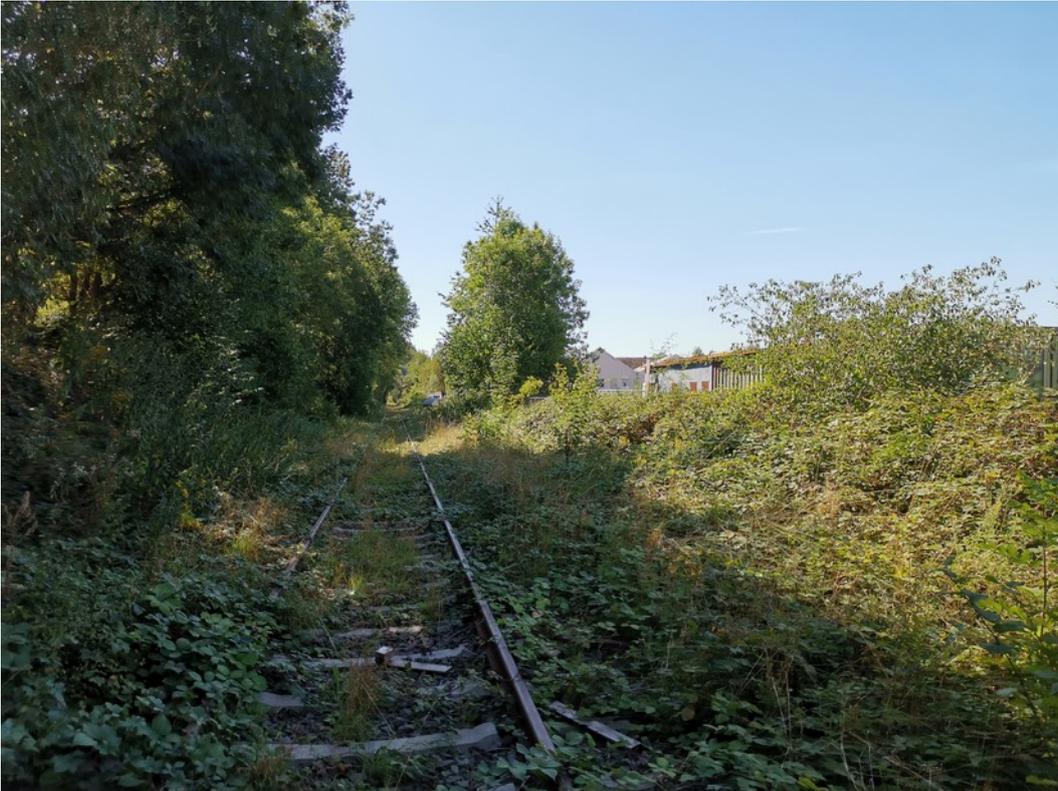
Abb. 2: Westlich des Abfangbereichs gelegener Trassenabschnitt, der aufgrund starker Beschattung unbesiedelt ist.

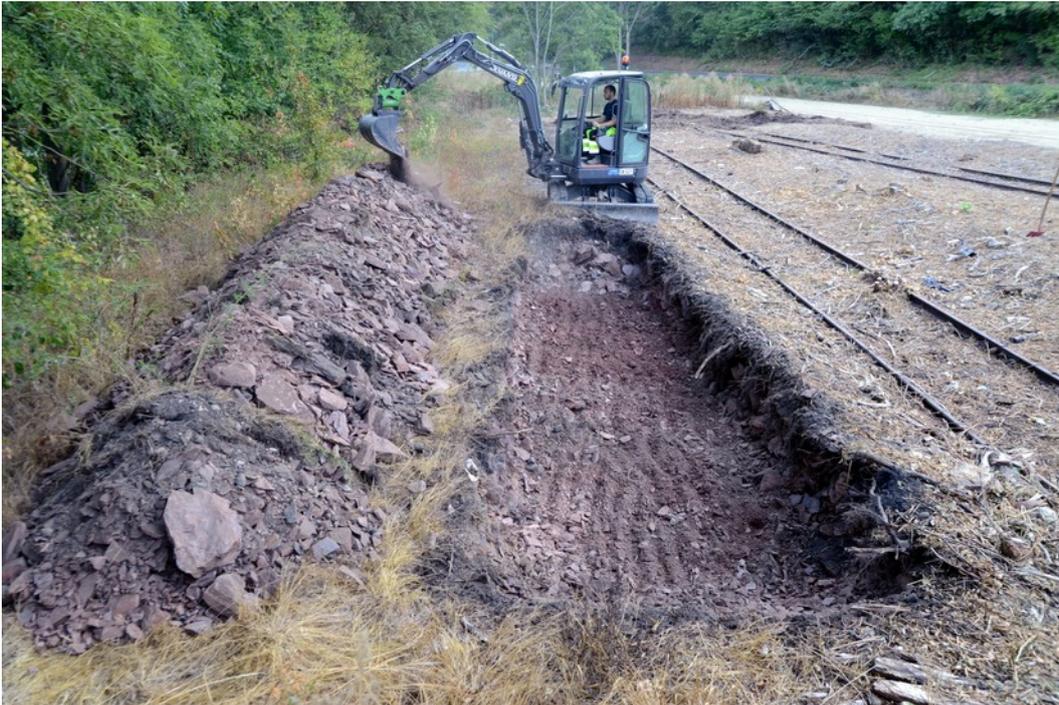
Abb. 3: Auskoffnung der Fläche für den ersten Steinwall im hinteren Bereich der Ausgleichsfläche.

Es handelt sich um zwei langgezogene etwa 8-10 m langen und etwa 3-4 m breiten und 2 m hohen Steinwälle, die komplett südexponiert sind. Es wurde eine Rinne etwa 1 m tief ausgekoffert (Abb. 3). Die Anwesenheit der Umweltbaubegleitung diente dazu möglicherweise betroffene Reptilien sicher zu bergen. Der anfallende mit Schiefergestein durchsetzte Boden wurde nördlich angelagert und später zur Abdeckung des Steinwalls nach Norden hin genutzt. Der aufgelockerte Boden wurde zuerst mit einer Schicht feinkörnigen Sandes, danach mit großen Bruchsteinen befüllt, die zum Boden aber auch zur Nordabdeckung Erdanschluss haben. Damit dienen die Steinriegel auch als Winterquartier. Am Fuß der Steinriegel wurde Sand angelagert, der als Eiablageplatz fungieren soll.

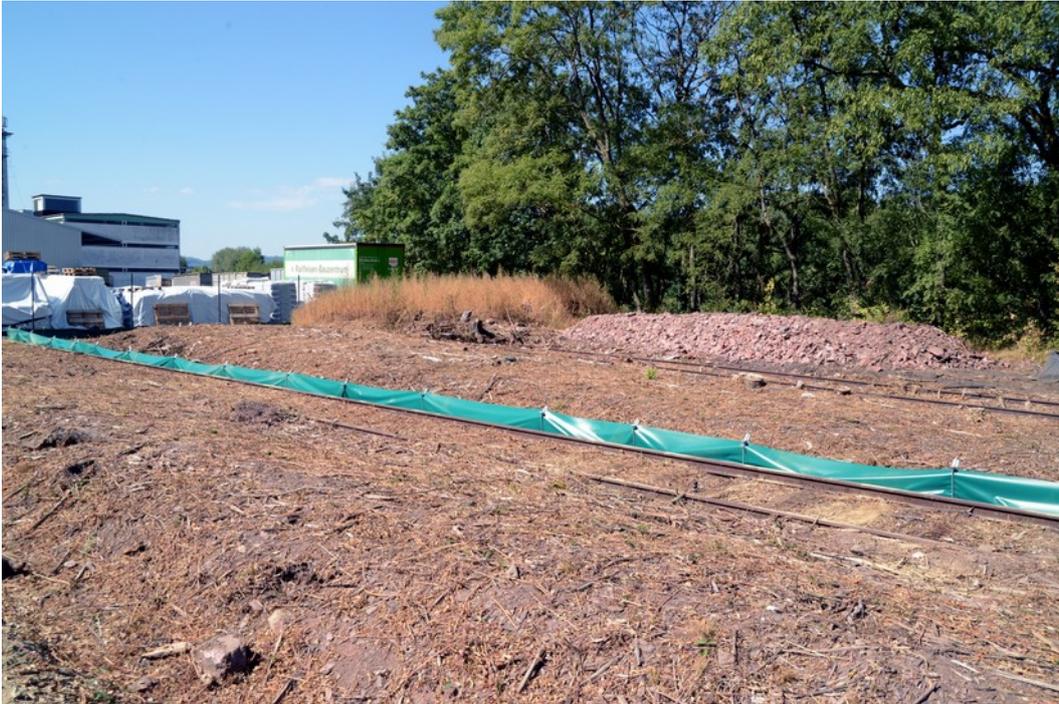
Abb. 4: Blick auf den ersten fertig gestellten Steinwall und die Einzäunung der Fläche.

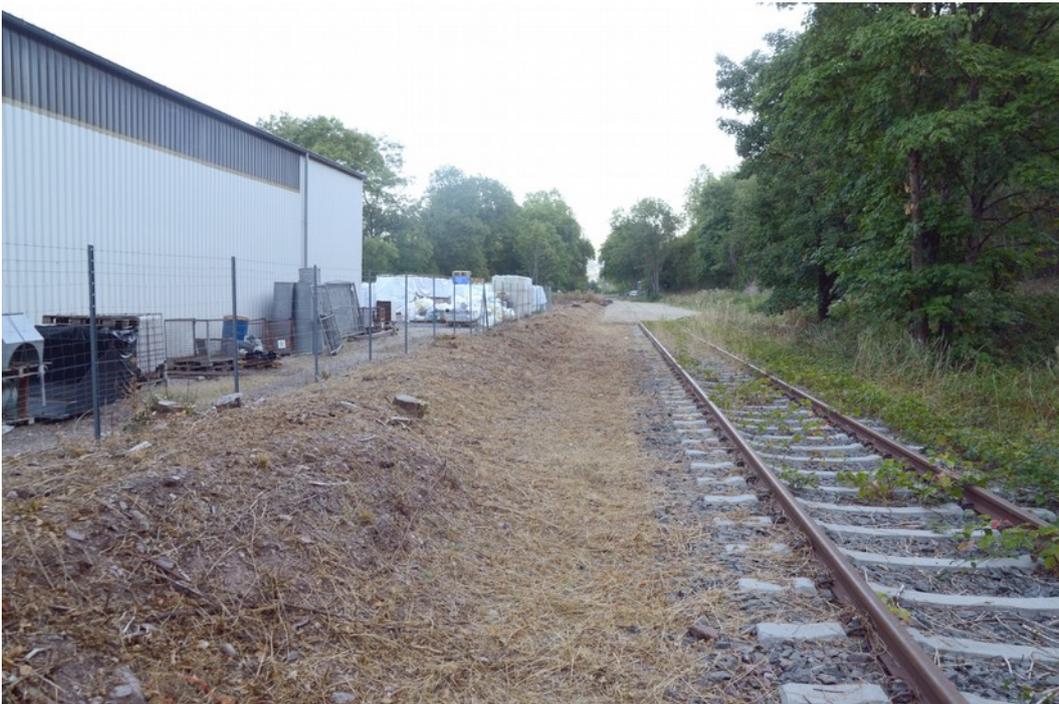
Abb. 5: Fangbereich in dem durch Mahd und Gehölzrückschnitt bereits z.T. eine Abwanderung von Reptilien erfolgte.

Mitte August wurde der Abfangbereich vollständig kurzrasig gemäht und das Mahdgut (überwiegend Brombeere) abtransportiert. Zudem wurden alle Gehölze auf Stock gesetzt, ohne jedoch die Stubben zu entfernen.

Es verblieb für etwa 20 Tage bis zum Abfang eine sehr strukturlose Fläche ohne Möglichkeiten zur Deckung und Thermoregulation. Zwar verblieben einzelne Versteckplätze im Baufeld, doch kann anhand der späteren Fangergebnisse von

einer vergrämenden Wirkung vor allem auf adulte Mauereidechsen ausgegangen werden.

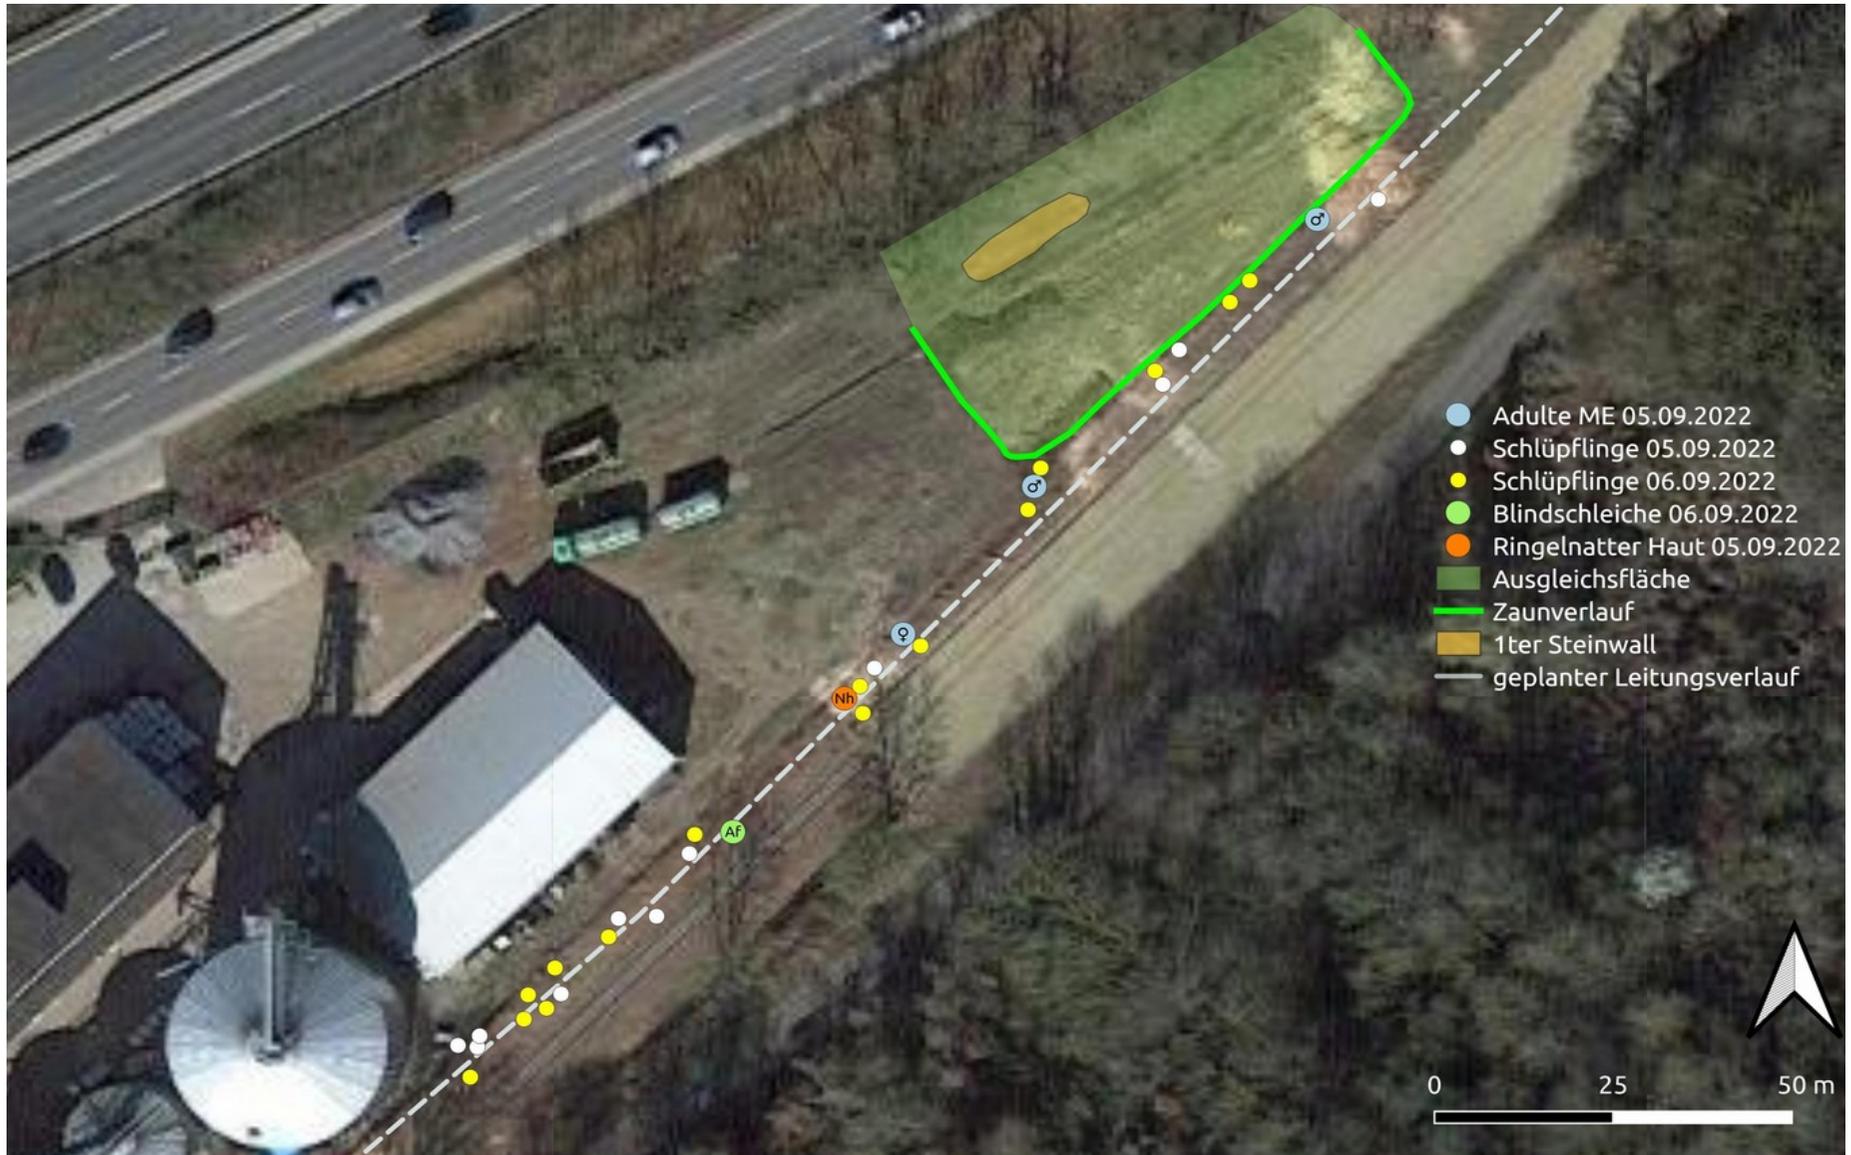
Abb. 6: Fangorte der Reptilien entlang der Trasse sowie Verortung der Ausgleichsfläche.

Im Folgenden sind die Positionen der gefangenen Reptilien sowie der Ausgleichs-Maßnahmen verortet:
