Ehem. Walzwerk Trier-Kürenz

Artenschutzfachliche Untersuchung
zum geplanten Teilabbruch
von Gebäuden

Stand: 05. September 2016

ARTENSCHUTZFACHLICHE UNTERSUCHUNG
ZUM GEPLANTEN TEILABBRUCH
VON GEBÄUDEN IM EHEM. WALZWERK IN TRIER-KÜRENZ

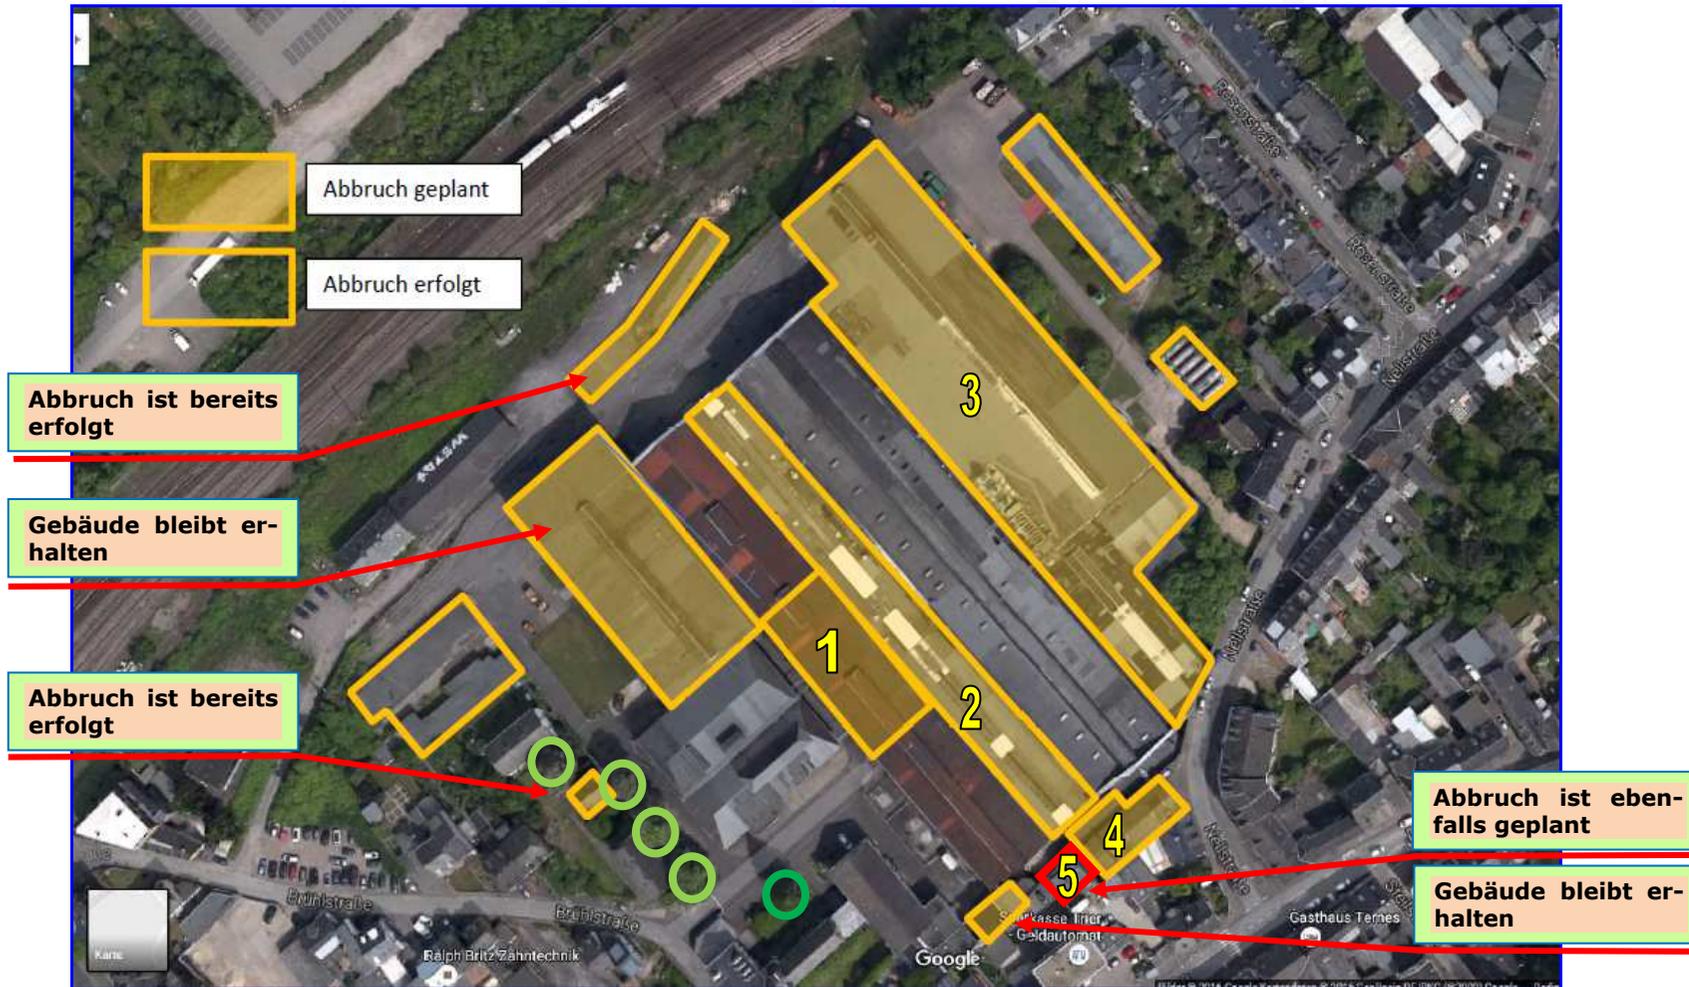
Abb. 4: Geplanter und bereits erfolgter Gebäudeabbruch (unmaßstäblich)
© FIRU MBH, Koblenz; Planungsstand vom 01. August 2016, verändert

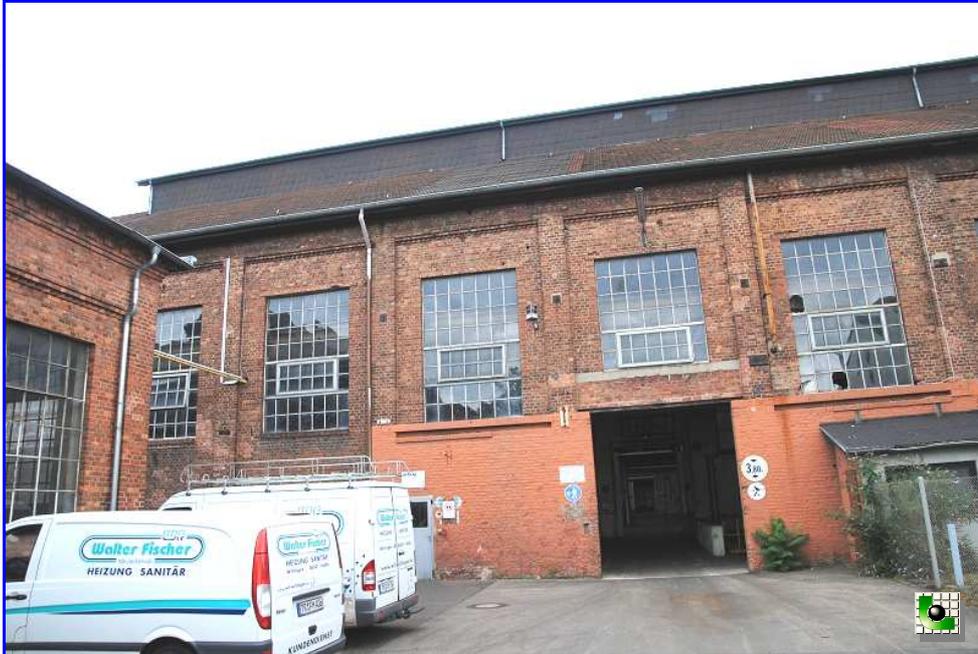
Abb. 5: Gebäude 1; Zufahrtbereich

Der Gebäudeteil 1 bildet heute gemeinsam mit den nordwestlich und südöstlich anschließenden Gebäudeteilen den von der Zufahrt an der Brühlstraße aus gesehen ersten durchlaufenden Gebäuderiegel (vgl. **Abb. 5**, **Abb. 6**). Es handelt sich um einen Ziegelsteinbau in zweigeschossiger Höhe, der als Lager- und Produktionsraum genutzt wurde.

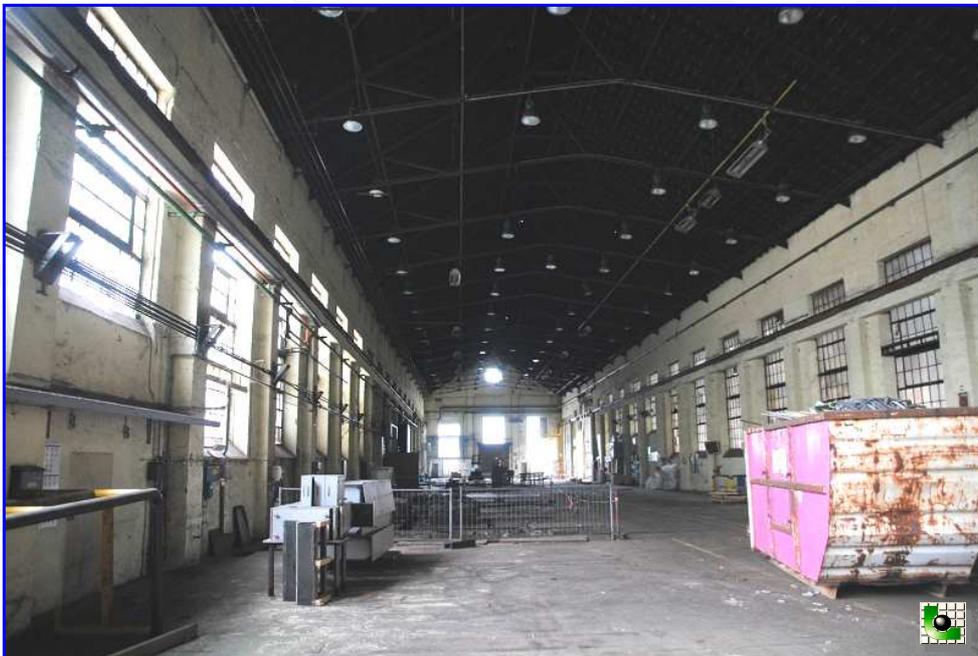
Abb. 6: Gebäude 1; Innenansicht; im Vordergrund abzubrechender Teilbereich

Das Gebäude ist weitgehend von technischen Anlagen (Einrichtungen, Maschinen) geräumt. Hinweise auf das Vorkommen von bzw. die Besiedlung durch Tierarten fanden sich mit Ausnahme von zwei Straßentauben (*Columba livia f. domestica*) nicht. Hinweise auf ein Brutgeschehen (rufende Jungvögel, Eischalen etc.) fanden sich hier jedoch nicht.

Abgesehen von einzelnen unverschlossenen Fensteröffnungen ist der Zustand der Bausubstanz gut; die geschlossenen Wand-, Decken- und Dachelemente weisen mit Ausnahme offener Träger und Gesimse keine potenziell geeigneten Rückzugsräume für Tiere auf.

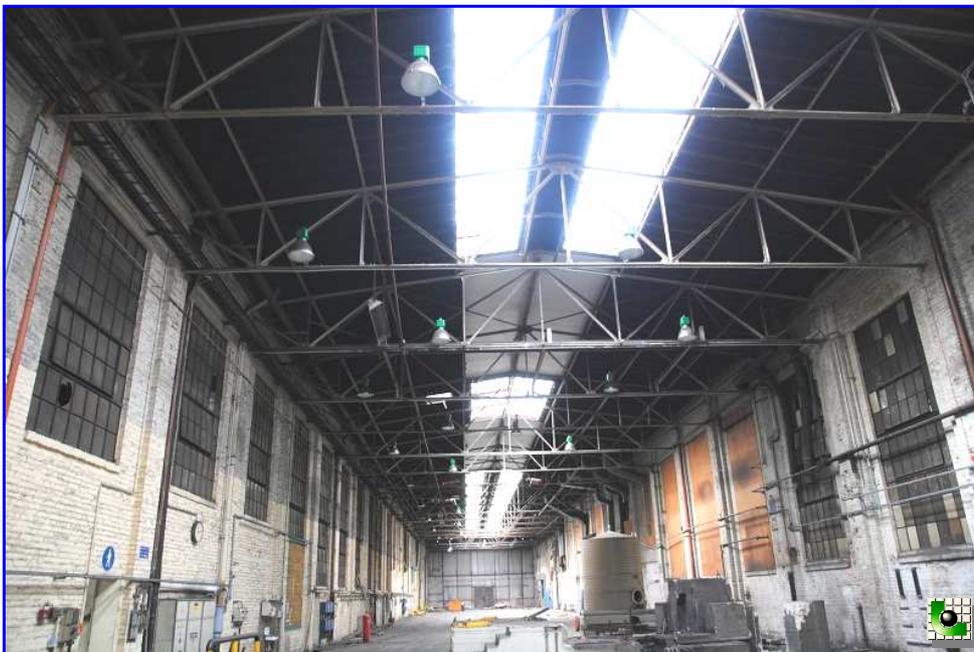
Abb. 7: Gebäude 2 (nachträgliche Hallenüberdachung); Südostteil

Der Gebäudeteil 2 ist durch die Überdachung der benachbarten massiven Hallengebäude entstanden; die Außenwände werden durch die Nachbargebäude gebildet (vgl. **Abb. 7**, **Abb. 8**). In dem Gebäude fanden zum Zeitpunkt der Ortsbegehung Demontearbeiten statt.

Das Gebäude ist weitgehend von technischen Anlagen (Einrichtungen, Maschinen) geräumt. Hinweise auf das Vorkommen von bzw. die Besiedlung durch Tierarten fanden sich insgesamt nicht; die geschlossenen Wand- und Dachelemente weisen mit Ausnahme offener Träger und Gesimse keine potenziell geeigneten Rückzugsräume für Tiere auf.

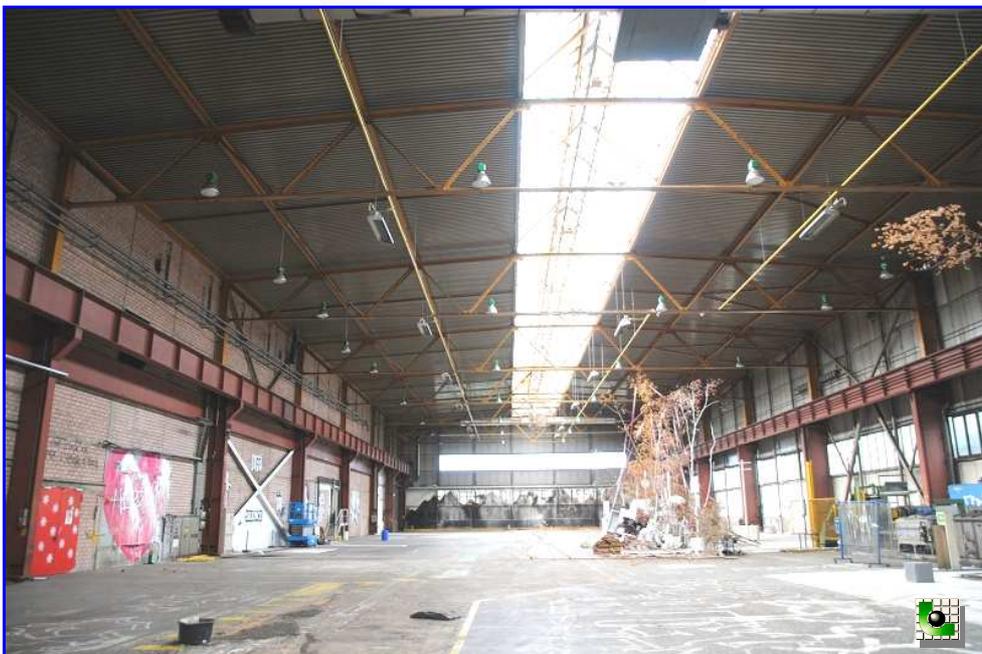
Abb. 9: Gebäude 3 – Innenansicht; nordwestlicher Teil

Der Gebäudeteil 3 bildet den nordöstlichen Abschluss des geschlossenen Hallenkomplexes aus einer mit Ziegelmauerwerk ausgefachten Stahlskelettbauweise, der als Lager- und Produktionsraum genutzt wurde. Das Gebäude wurde von technischen Einrichtungen geräumt; nach Aufgabe der früheren industriellen Nutzung fanden hier vorübergehend Theateraufführungen statt (vgl. **Abb. 9, Abb. 10**).

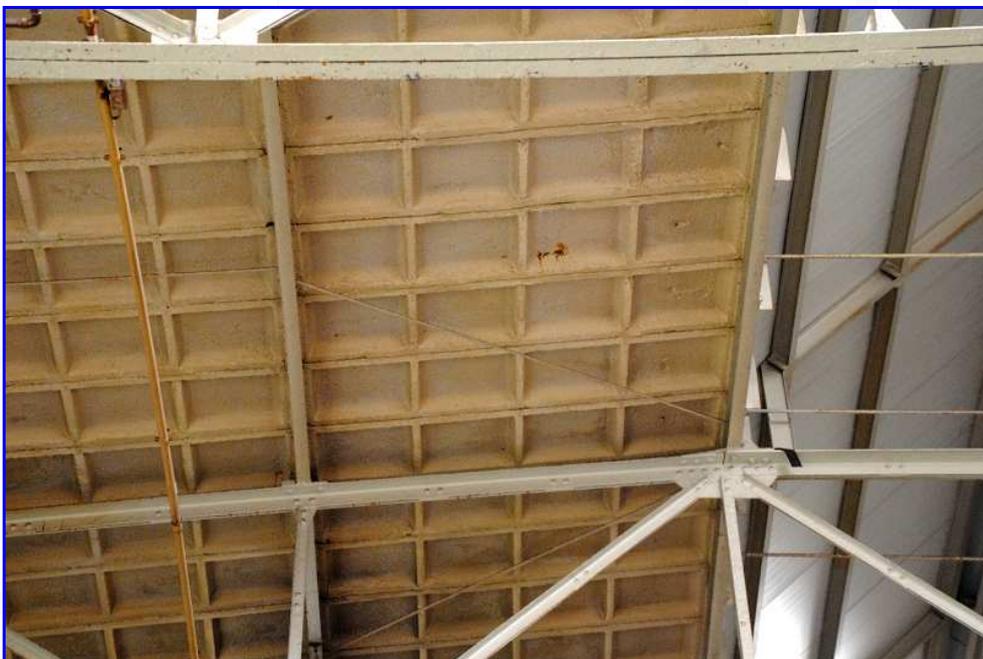
Abb. 11: Gebäude 3 – Detail der Deckenuntersicht

Der Deckenaufbau besteht von unten nach oben aus Leichtbetonplatten mit darauf angeordneter Dämmung und einer Dichtungslage aus Schweißbahn (vgl. **Abb. 11**).

Hinweise auf die Besiedlung durch Tiere fanden sich insgesamt nicht; die geschlossenen Wand-, Decken- und Dachelemente weisen keine potenziell geeigneten Rückzugsräume für Tiere auf.

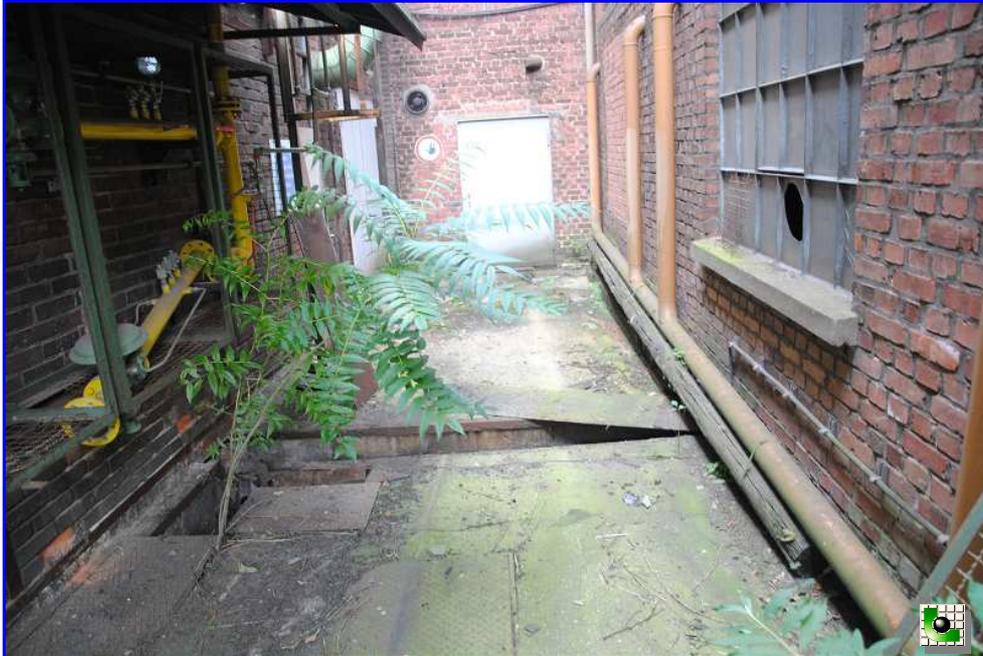
15 **Abb. 12: Gebäude 4 (Trafogebäude, links) und kleiner Innenhof**

5 Das noch im Betrieb befindliche Trafogebäude an der Südostgrenze des ehemaligen Betriebsareals bildet den Gebäudeteil 4. Es handelt sich um einen Ziegelsteinbau in zweigeschossiger Höhe und ist aus Gründen der Betriebssicherheit insgesamt abgeschlossen. Bereits deshalb weist es keinerlei Zugangsmöglichkeiten für Tiere auf (vgl. **Abb. 12**).

10 Hinweise auf das Vorkommen von bzw. die Besiedlung durch Tierarten fanden sich nicht.

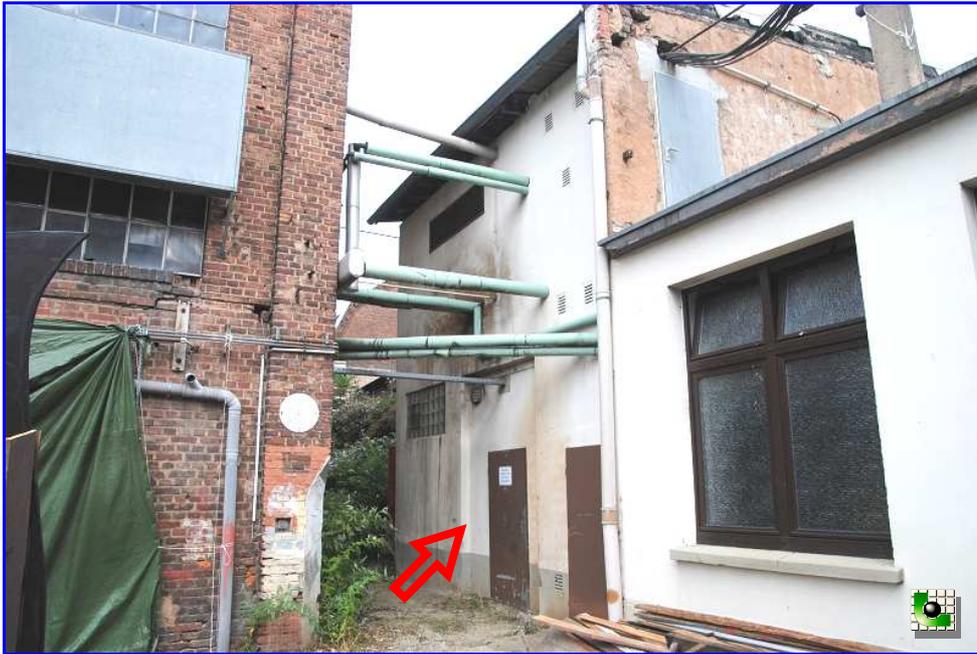
Abb. 13: Gebäude 5; Außenansicht

20 Der Gebäudeteil 5 – vermutlich das ehemalige Heizwerk - grenzt an das Trafogebäude an (vgl. **Abb. 13**). Kellerräume sowie ein separater Speicherraum sind im Gebäudeteil 5 nicht vorhanden.

25 Hinweise auf das Vorkommen von bzw. die Besiedlung durch Tierarten fanden sich insgesamt nicht; das Gebäude weist keine potenziell geeigneten Rückzugsräume für Tiere auf.

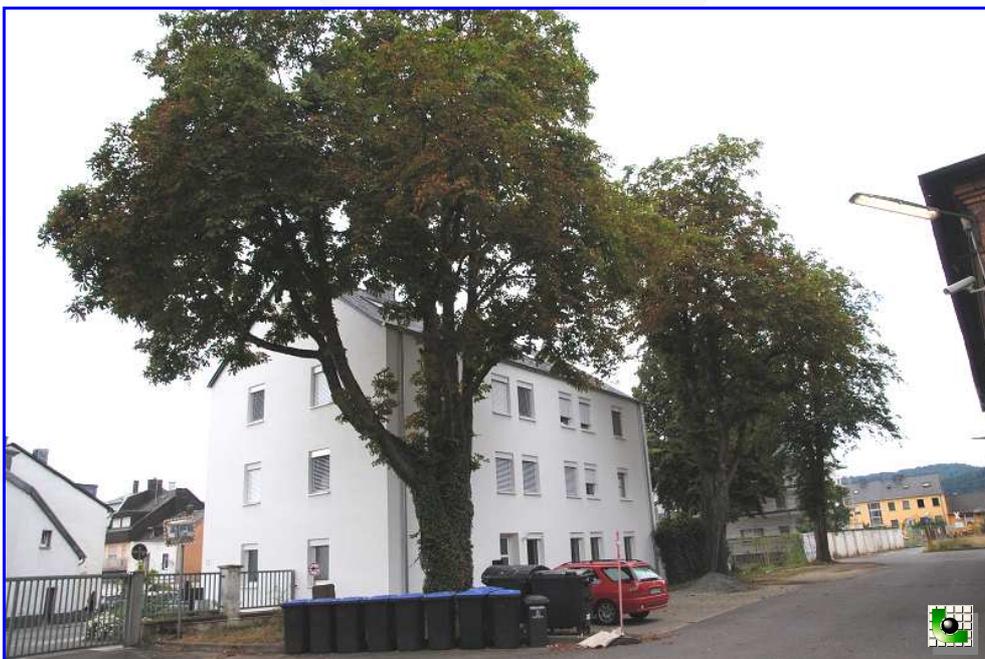
Abb. 14: Vier alte Roßkastanien nahe der Zufahrt zum Gelände des ehem. Walzwerks

Links nahe der Einfahrt in das Firmengelände befinden sich vier alte Roßkastanien (*Aesculus hippocastanum*) (vgl. **Abb. 14**). Im Hofbereich vor dem Verwaltungsgebäude steht eine nach der Anzahl der Nadeljahrgänge (1 – 3) als abgängig einzuschätzende Grautanne (*Abies concolor*) (vgl. **Abb. 15**).

Die Bäume wurden vom Boden aus mit einem Fernglas Zeiss 10 x 42 TFL auf Nester oder sonstige Niststätten, Höhlungen und andere geeignete Lebensräume von Tierarten wie Vögel und Fledermäuse abgesucht; dabei wurden keinerlei Hinweise auf eine entsprechende Besiedlung festgestellt.

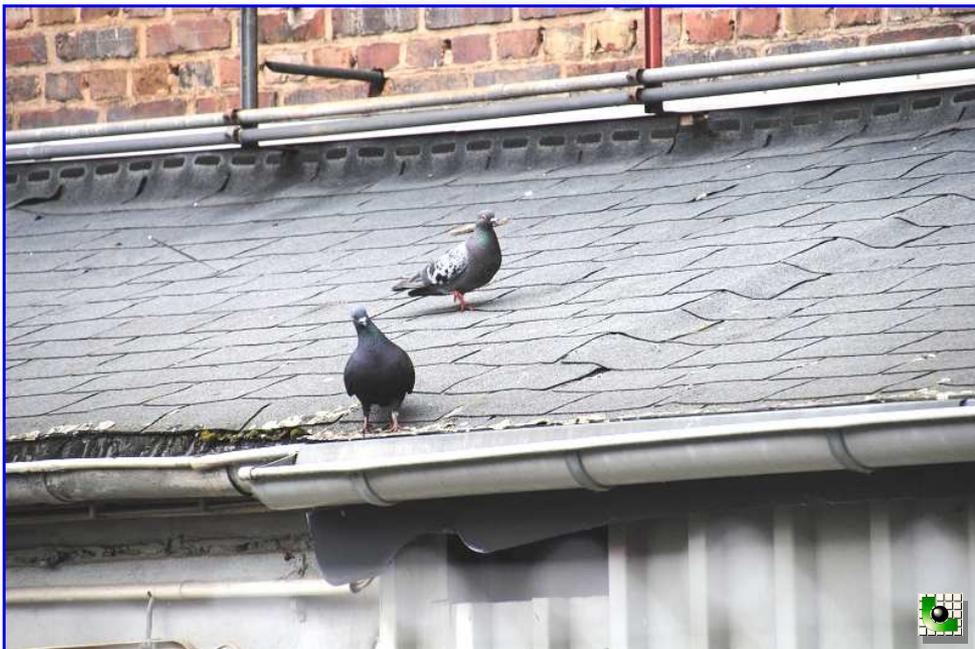
Abb. 16: Straßentauben auf einem mit Bitumenschindeln eingedeckten Nebengebäude

- 5 Auch im Umfeld der Gebäude – auf Freiflächen und den Dächern – finden sich Straßentauben (vgl. **Abb. 16**). Trotz eingehender Nachsuche gelangen jedoch keine weiteren Artnachweise; insbesondere fanden sich keine Hinweise auf andere gebäudebesiedelnde Vogelarten (wie z.B. Hausrotschwanz, Eulen, u.a.) wie auch keine Hinweise (wie Kotpellets, Einfluglöcher, etc.) auf das Vorkommen von Fledermausarten, obwohl die Gebäude aufgrund einzelner nicht durchgehender Fassadenausbrüche durchaus als Sommerquartier einzelner Fledermausarten in Betracht zu ziehen wäre.
- 10

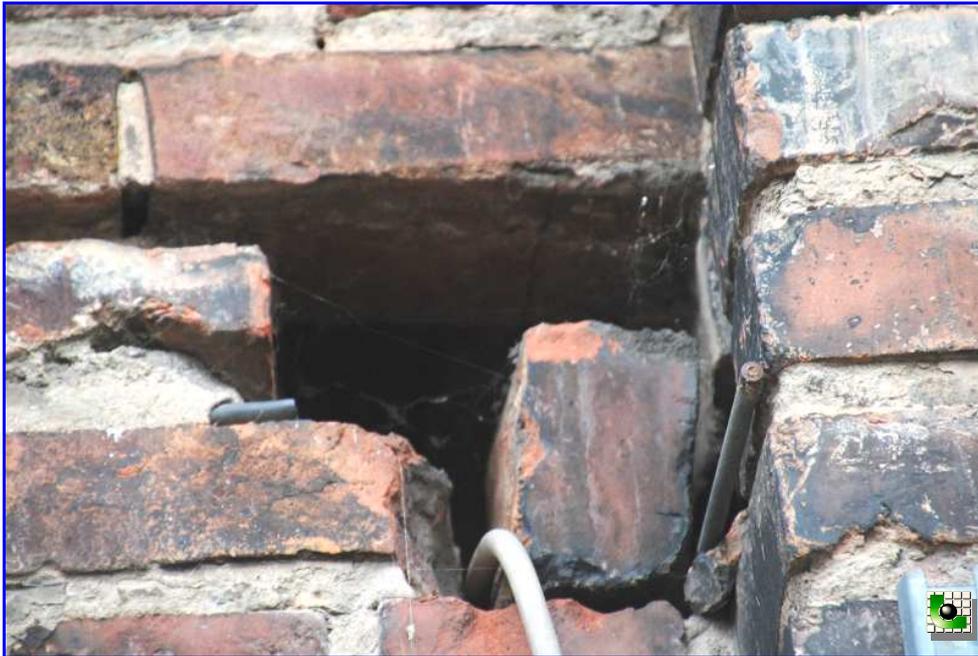
15 **Abb. 17: Fassadenausbruch im Bereich des zu erhaltenen Gebäudetraktes im Südosten des Areals**

- 20 Dennoch sind die äußeren Gebäudehüllen allgemein in einem guten Zustand, Wand- und Dachflächen sind sorgfältig und dicht verkleidet, so dass eine Besiedlung durch Tierarten von vorneherein auszuschließen ist. Auch die Befragung des dort beschäftigten Mitarbeiters der Fa. TRIWO AG, Herr LEMPP, bestätigt diese Einschätzung.
